Puhalla märän betonilattian
aiheuttamat sisäilmaongelmat
historiaan

Annoimme betonille tilaa hengittää

Ongelmanratkaisun elementit

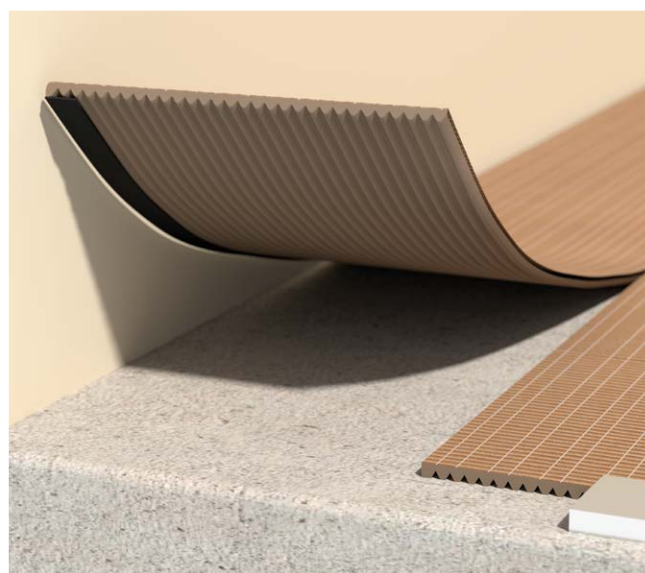
1. Uramatto

Järjestelmän tärkein osa on pohjastaan uritettu kumimatto, joka erottaa sisuspintarakenteen liimoineen kosteasta ja mahdollisesti saastuneesta betoni-laatasta. Uramaton asennus tehdään kelluvana, ja järjestelmän ilmatiiviyys varmistetaan kiinnittämällä matto rakenteeseen reunoistaan erityisellä tiivistenauhalla ja ilmatiivistemassalla.

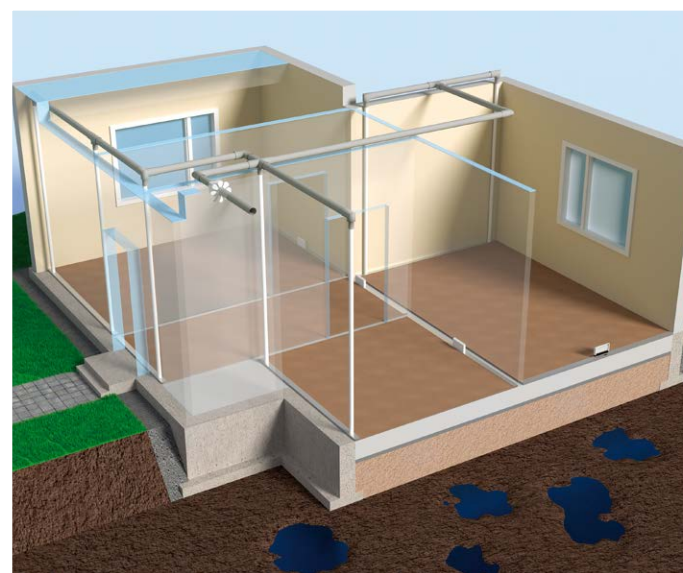
3. Putkitus

Järjestelmän vaatima putkitus toteutetaan harmaalla tai valkoisella sisätiloihin tarkoitetulla viemäriputkella. Näin putkituksesta tulee alipaineistuksen kannalta ehdottoman ilmatiivis. Putkea löytyy useaa eri kokoa ja sitä on helppo työstää sekä jälkikäsitellä esimerkiksi maalaamalla.

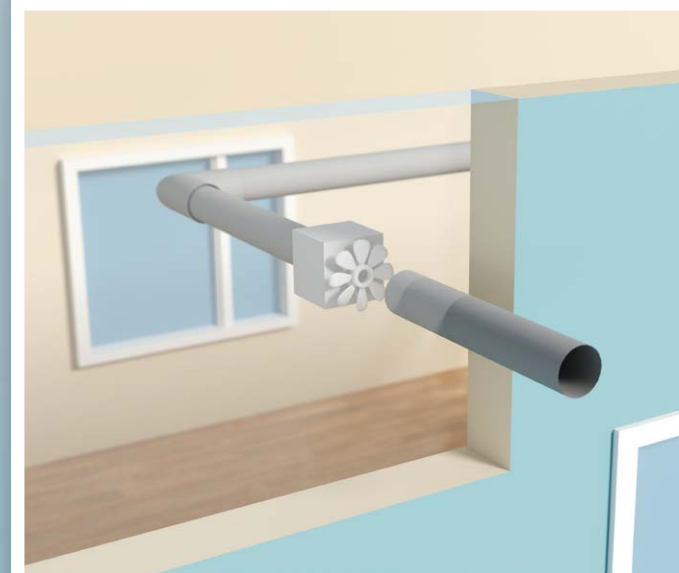
4. Puhallin

Poistoputkiverkoston päässä oleva puhallin saa aikaan järjestelmän vaatiman alipaineistuksen ja ohjaa kosteuden, kaasut ja homeen turvallisesti rakennuksesta ulos. Puhaltimeksi soveltuu tavallinen kanavapuhallin tai myös huippuimuri, mikäli vesikatto on lähellä.
